Πρόβλημα με το autoguiding

Κάμερα: SBIG ST2000XM + CFW9

Τηλεσκόπιο: Vixen VC200L + focal reducer

Στήριξη: Skywatcher HEQ5 synscan pro

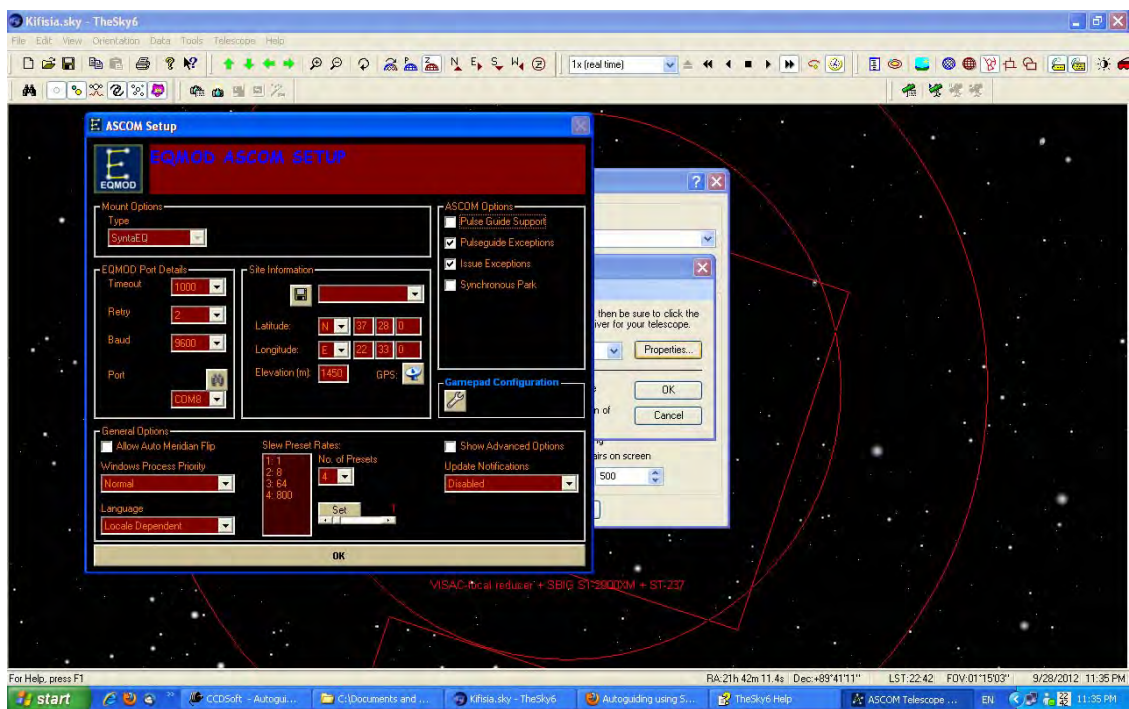
Εικ5: παραμετροποίηση EQMOD

Παρατήρηση για Εικ5: το πρόβλημα εξακολουθεί να υφίσταται ακόμα και αν δεν επιλέξω τα «Pulseguide Exception» και «Issue Exceptions»

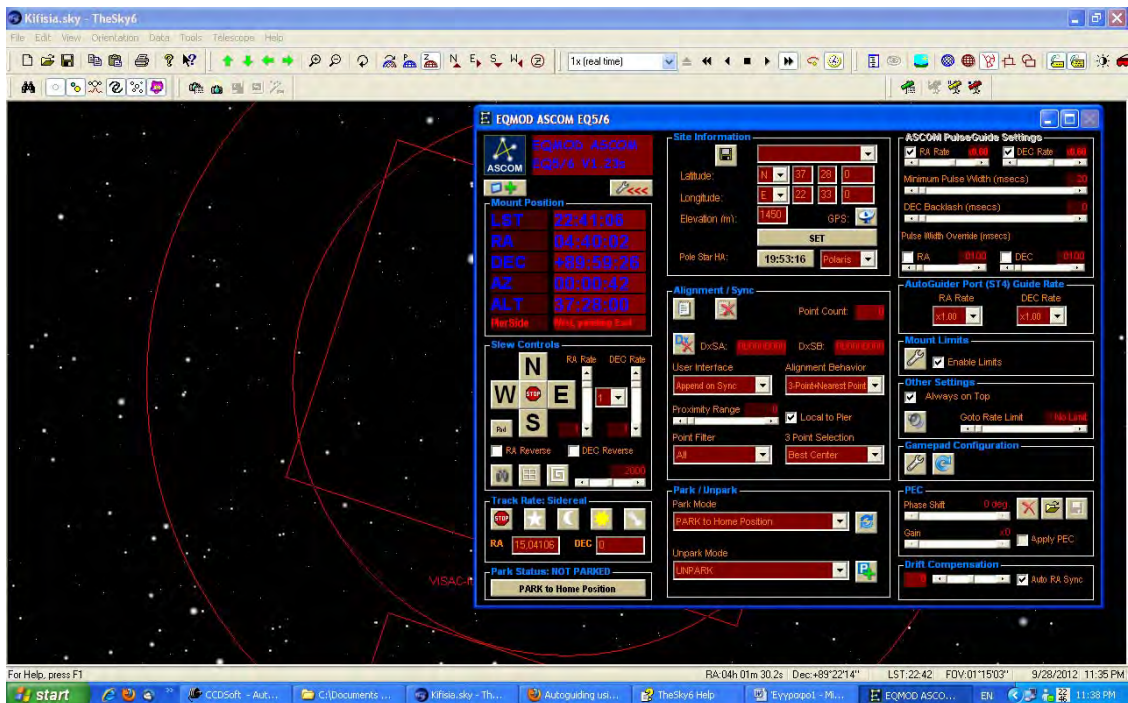
Εικ7: παραμετροποίηση EQMOD

Παρατήρηση για Εικ7: το πρόβλημα εξακολουθεί να υφίσταται ότι τιμή και να βάλω στο «autoguider port (st4) guide rate» για RA Rate και DEC Rate

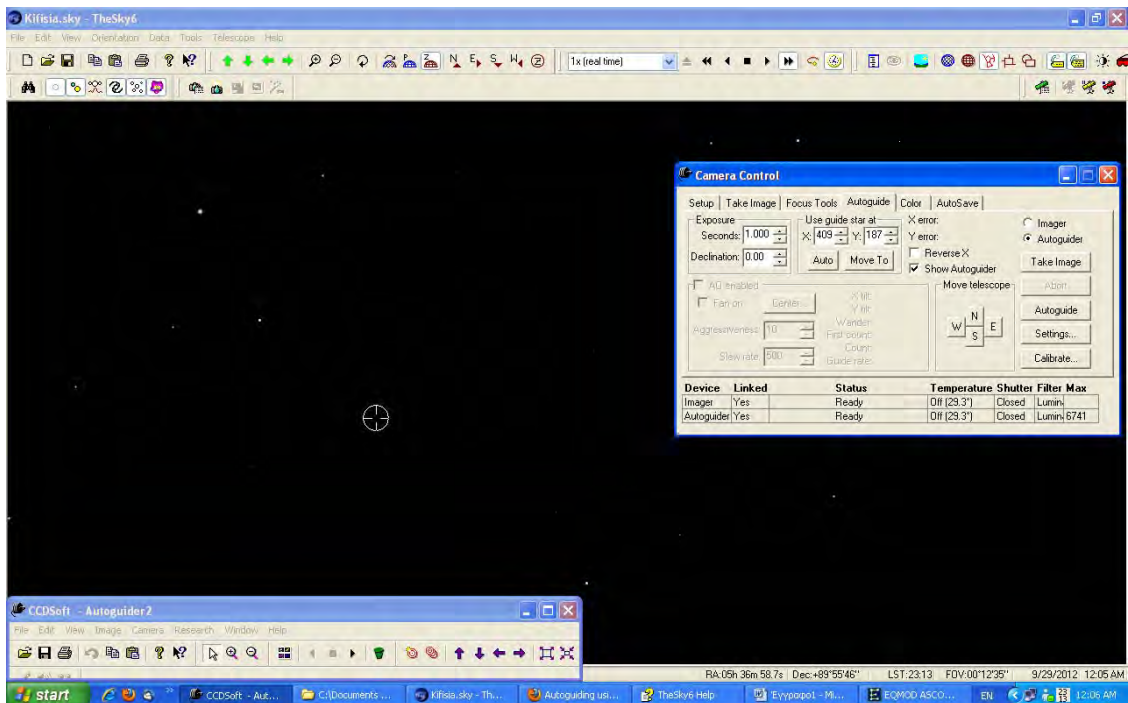
Εικ9: Το πρόβλημα

Από το Camera Control παράθυρο του CCDsoft διαπίστωσα ότι το τηλεσκόπιο κινείται (Move Telescope) μόνο N-S. Δεν υπάρχει καθόλου κίνηση W-E.
Με άλλα λόγια το ST4 δεν μπορεί να κουνήσει τη στήριξη σε W-E

Το ίδιο ακριβώς πρόβλημα έχω και με το MaximDL που δοκίμασα.
